**Program prac konserwatorskich
dachu i elewacji kościoła pw. Najświętszej Maryi Panny Królowej Polski
w Krygu**

opracował:
Walczyk
mgr inż. Józef Walczyk

Kryg; 2024r.

I. Karta tytułowa.

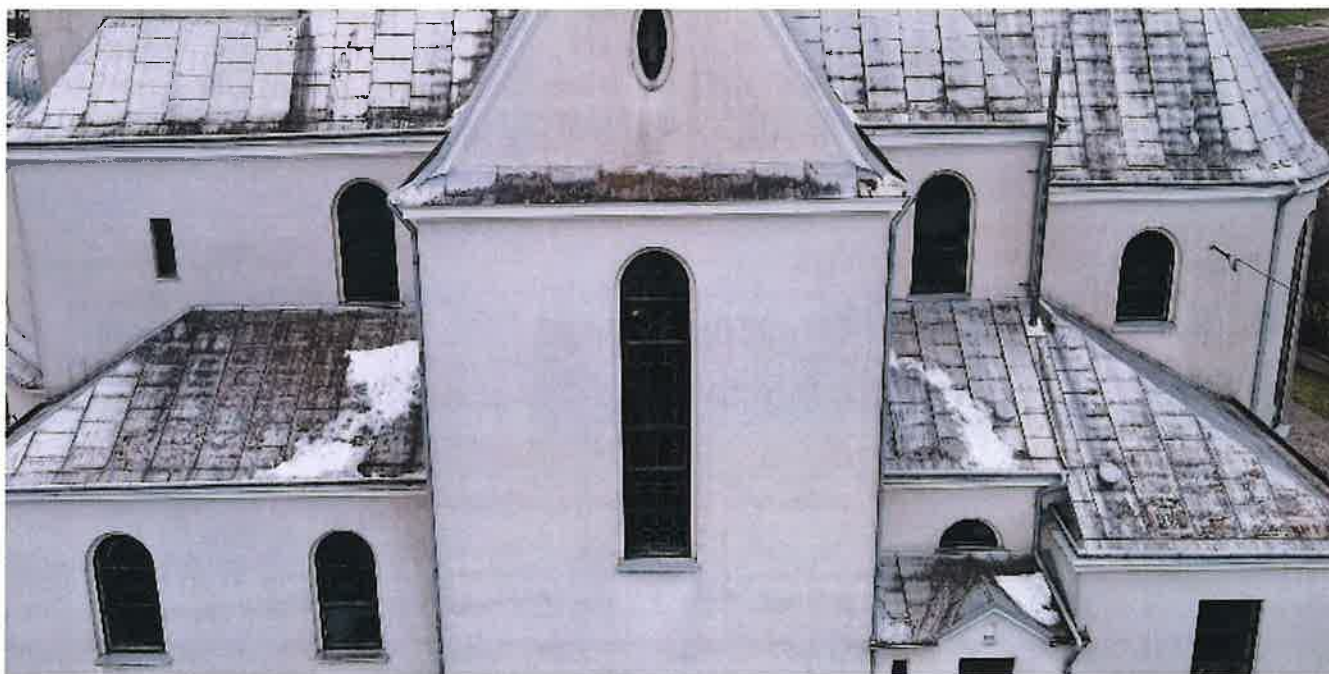
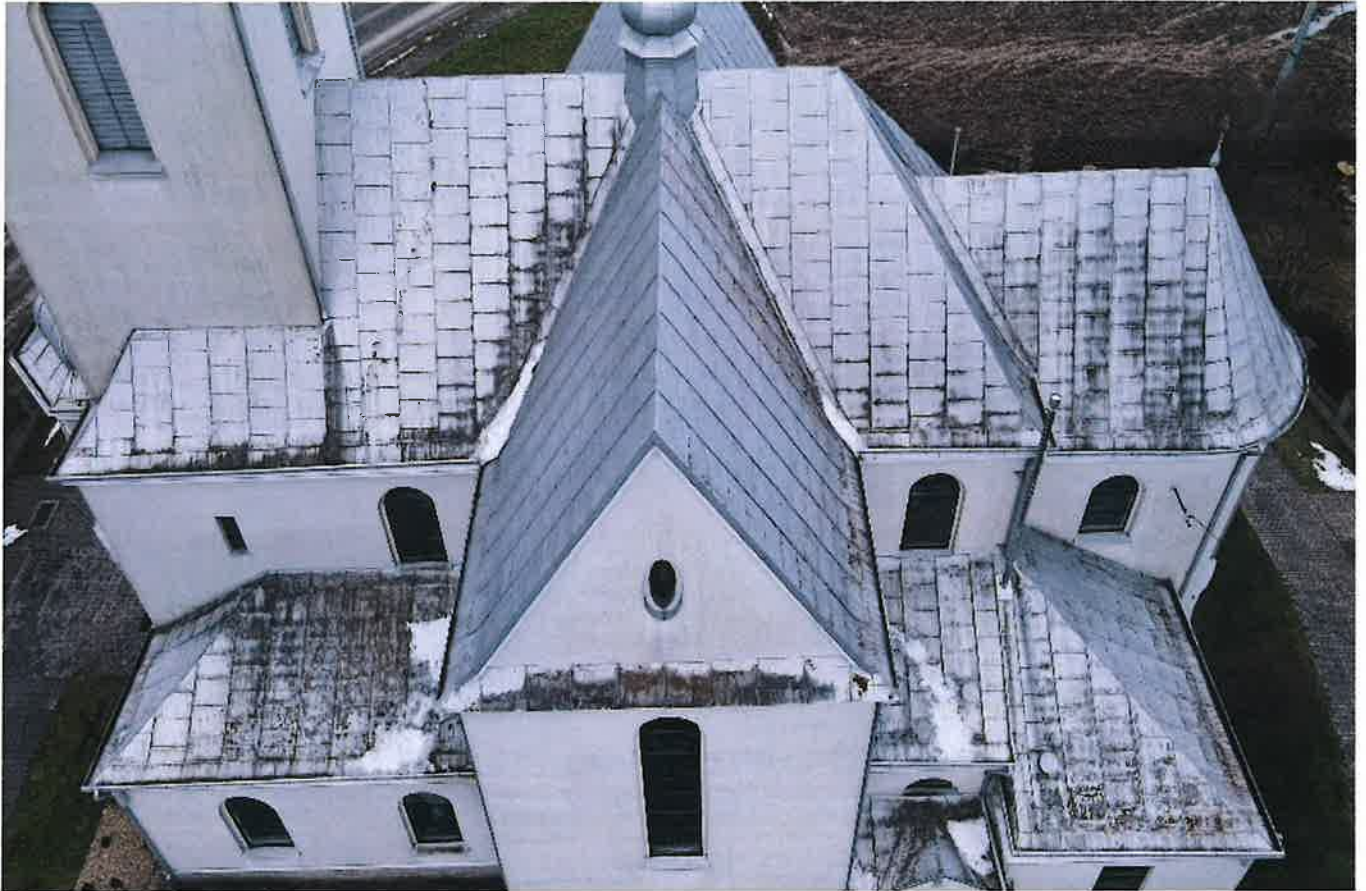
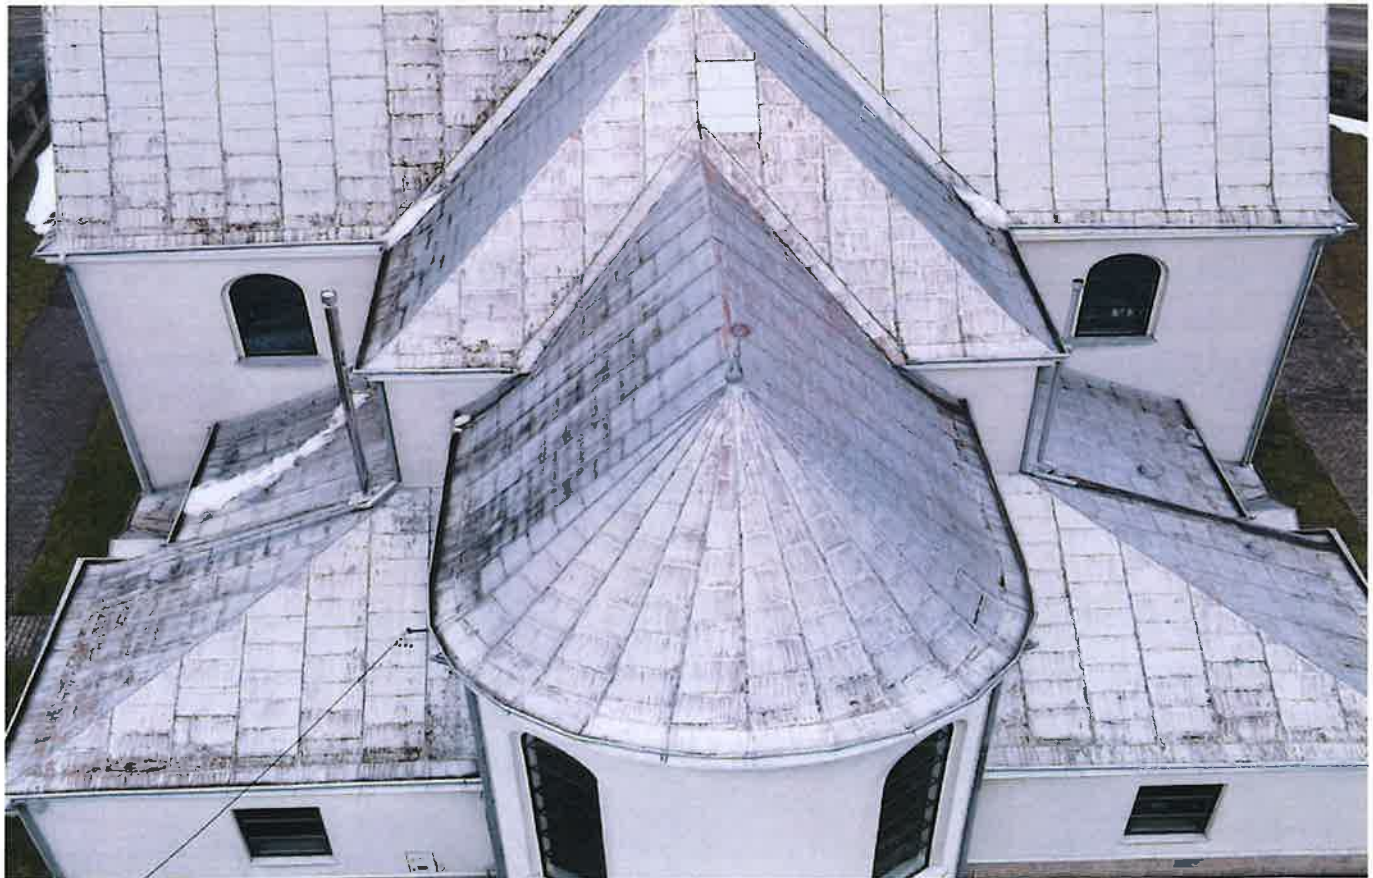
Dach kryty blachą, malowany farbą w kolorze srebrnym. Farba łuszczy się i odpada zwłaszcza po stronie północnej i wschodniej nad wejściem głównym do budynku kościoła. Widoczne liczne zazielenienia wynikające z pokrycia blachy glonami zwłaszcza po stronie północnej. W miejscach odsłoniętych spod farby widoczna mocna korozja blachy.

Blacharka wież jest również w takim samym stanie jak dach (korozja a także i mech) Rynny spustowe z blachy ocynkowanej są w dużym stopniu skorodowane, nieszczelne i zdeformowane a także przeciekają. Haki rynnowe także uległy zdeformowaniu i niedostatecznie podtrzymują rynny spustowe.

1. Mycie powierzchni pokrycia dachu z zabrudzeń oraz z mchu. Czyszczenie blachy z korozji za pomocą dostępnych środków. Malowanie dachu (pędzlem) farbą podkładową oraz nawierzchniową. Naprawa okuc blacharskich.

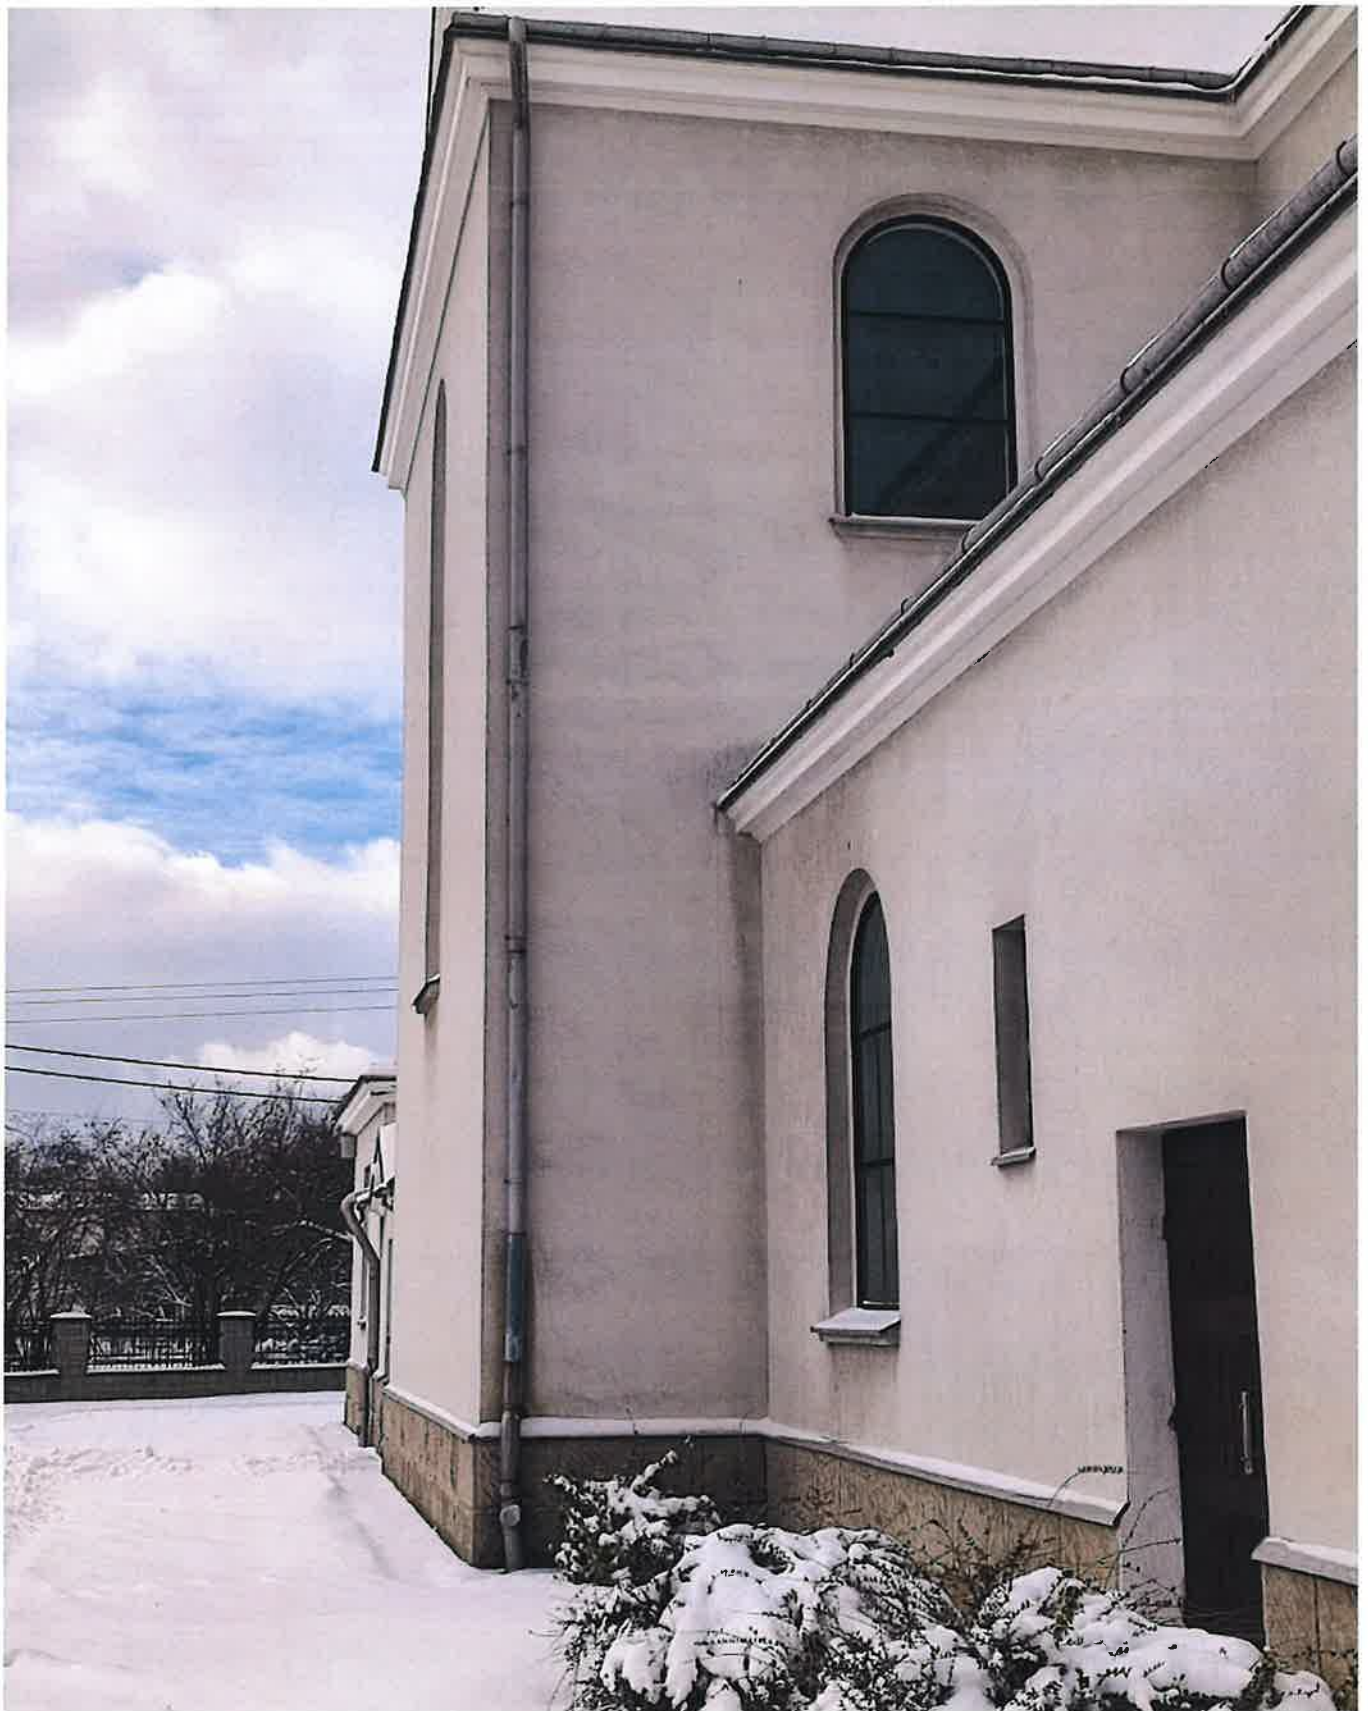
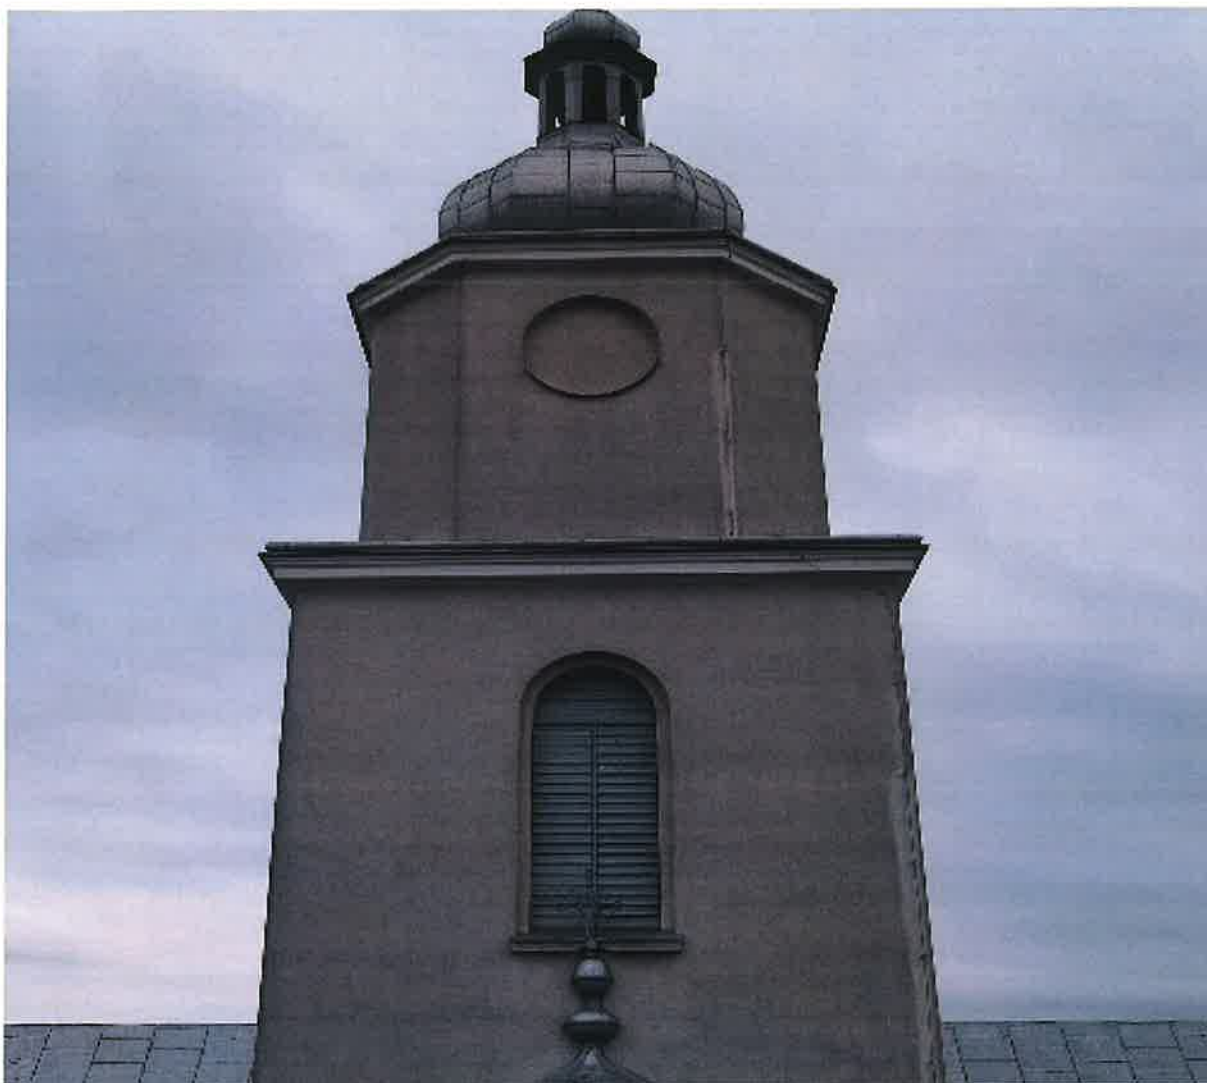
Podwalina kamienna w dobrym stanie technicznym. Elewacja zewnętrzna liczy kilkadziesiąt lat (została wykonana w 1999 roku). Elewacja zewnętrzna jest wykonana z tynku cementowo-wapiennego pokryta tzw. „barankiem” koloru białego. Elewacja zewnętrzna zachowana jest w stanie dostatecznym z licznymi przebarwieniami i zabrudzeniami. Powierzchnia elewacji pokryta jest miejscowo mchem i glonami. Tynk jest mocno zabrudzony, łuszczy się a w niektórych miejscach jest spękany i odpada. Szczególnie intensywny stopień zabrudzeń oraz wzrost organizmów widoczny jest na elewacji zachodniej i północnej. Typowe, czarne nawarstwienia mineralne obserwuje się także w górnych częściach ścian i w okolicach powierzchni spływowych. Na elewacji zewnętrznej stwierdzono ubytki gzymsów spowodowane działaniem czynników atmosferycznych.

2. Czyszczenie, „mycie” elewacji budynku kościoła.

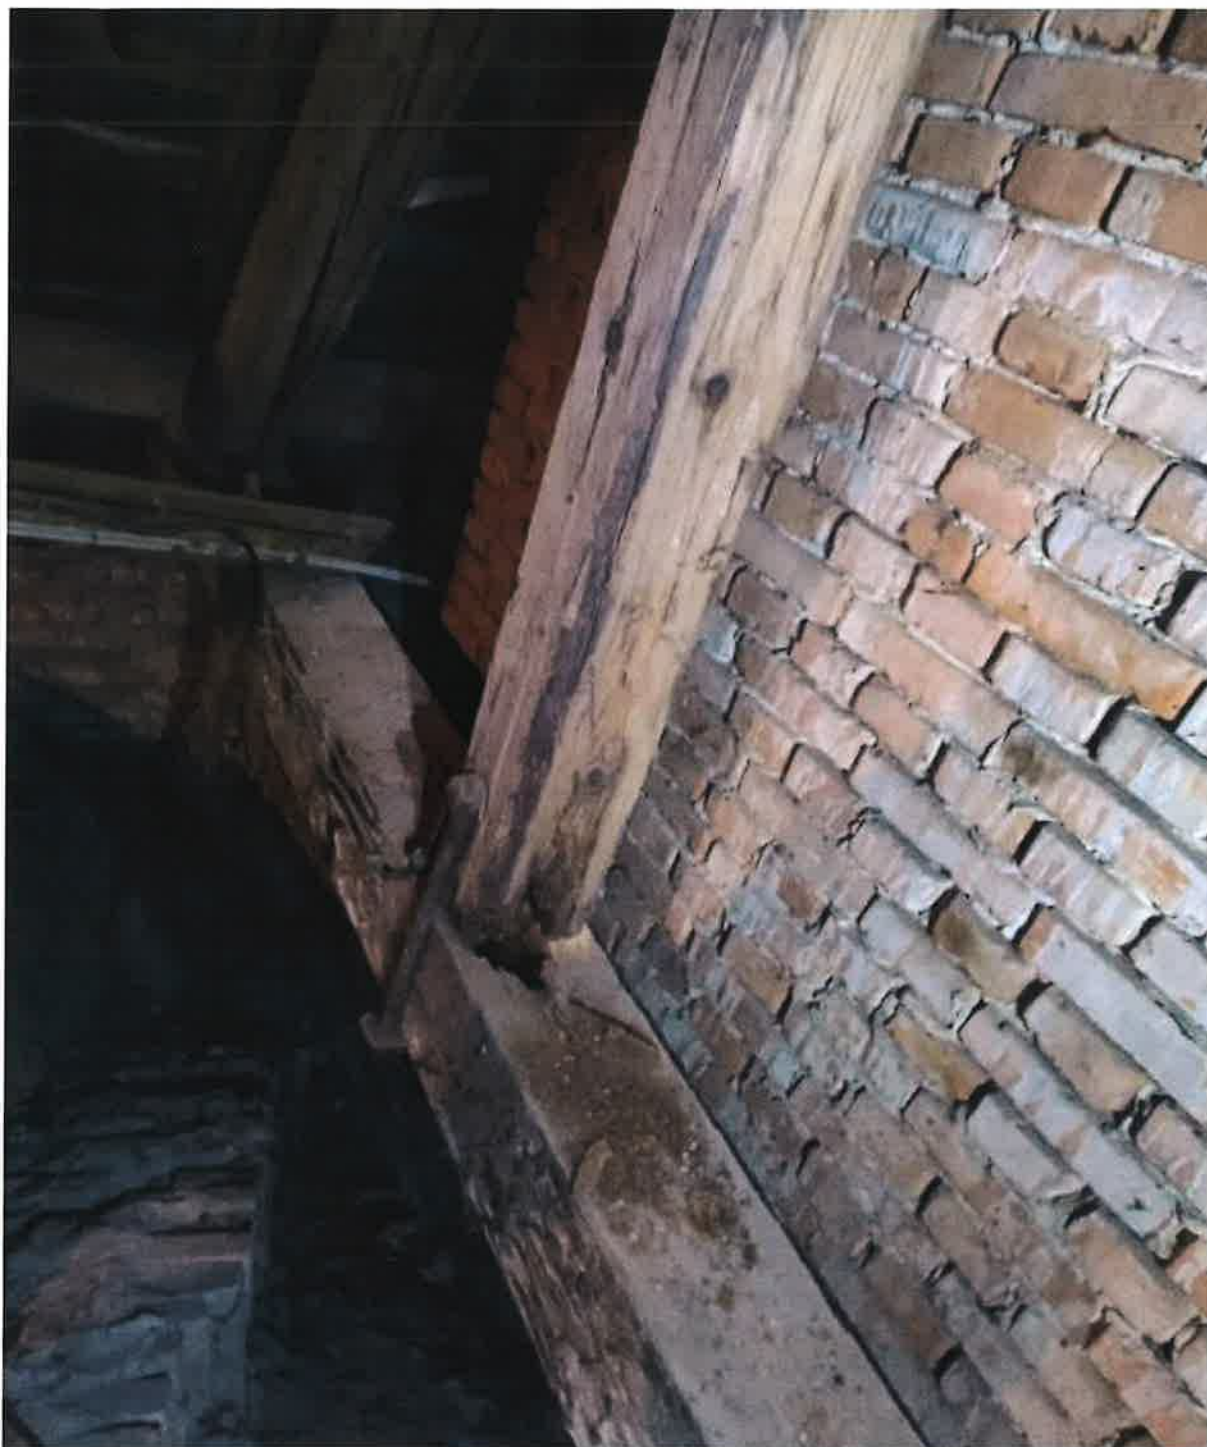
Dach konstrukcji drewnianej: stwierdzono zużycie/uszkodzenie połączenia jednego słupa z podwaliną. Uszkodzenie powstało na wskutek zacieku, z powodu nieszczelności okuć blacharskich.

4. Wymiana (wzmocnienie) części drewnianej krokwi (uległa uszkodzeniu z powodu zawilgocenia).
